תאריך: 22/10/2026

לכבוד: גפן-אור התחדשות עירונית בע"מ

## סקר אסבסט לפני הריסה

כתובת: רחוב השיטה 9, חולון

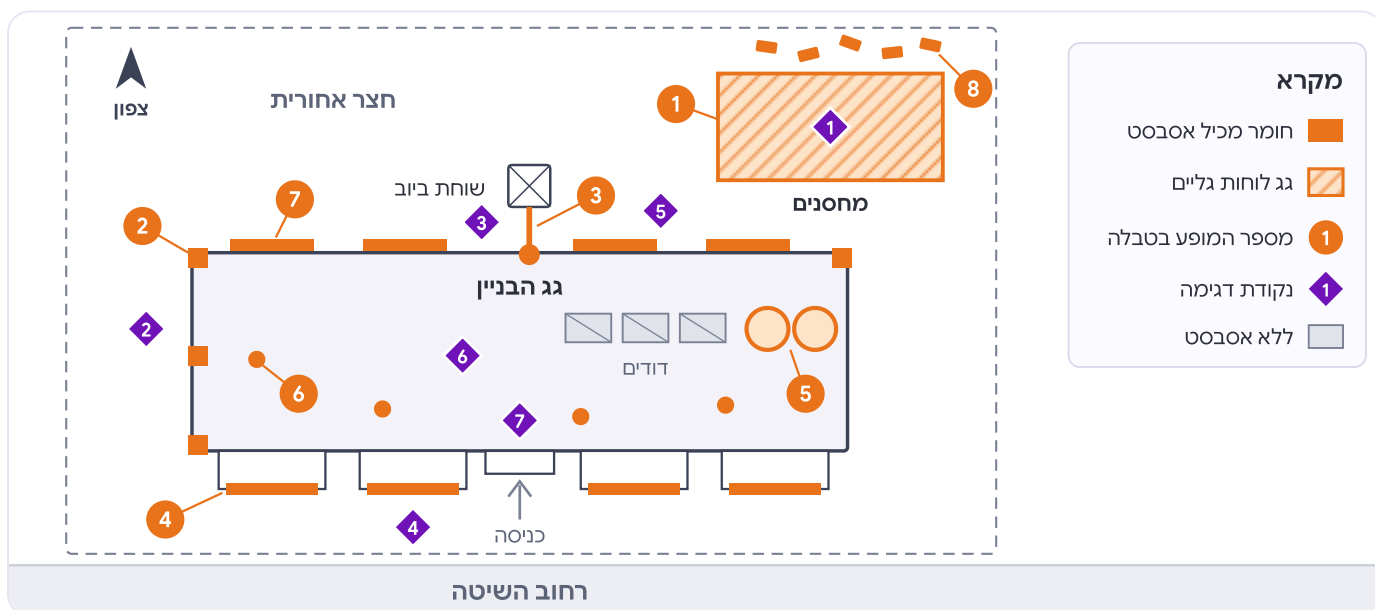
### תרשים המבנה: מיקום המופעים ונקודות הדגימה

תרשים סכמטי, ללא קנה מידה. החמ"א מסומן בכתום, כמו בתכנית הבקשה להיתר.

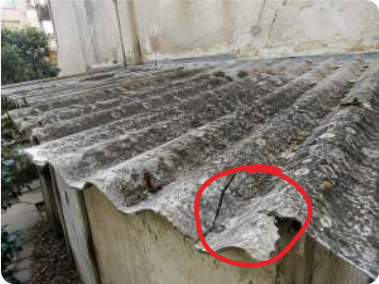
| # | מופע ומיקום | סוג החמ"א | כמות | מצב | הנחיית טיפול | תמונה |
|---|---|---|---|---|---|---|
| 1 | <p><b>לוחות גליים - גג המחסנים</b><br/> <b>מבנה המחסנים בחצר האחורית</b></p> <p>לוחות לא צבועים ושחוקים; בשלושה מהם סדקים ופינה שבורה בשולי הגג. אין מחיצת ביניים בין הלוחות לחלל המחסנים. דגימה 1.</p> | אסבסט צמנט | כ-36 מ"ר | סדוק | פירוק לפני הריסה | |

| # | מיקום הדגימה | החומר שנדגם | מס' במעבדה | תוצאת האנליזה | סוג הסיבים |
|---|---|---|---|---|---|
| 1 | גג המחסנים בחצר (מופע 1) | לוח גלי | 4418/1 | נמצא אסבסט | כריזוטיל, כ-12% |

5. במחסנים אין מחיצת ביניים בין לוחות הגג לחלל: יש לפנות את תכולת המחסנים לפני העבודה, ומה שלא ניתן לפנות יכוסה ביריעות פוליאטילן.
6. 4 הדירות שלא נבדקו ייבדקו לפני תחילת הפירוק, והממצאים יצורפו כהשלמה לדוח זה.

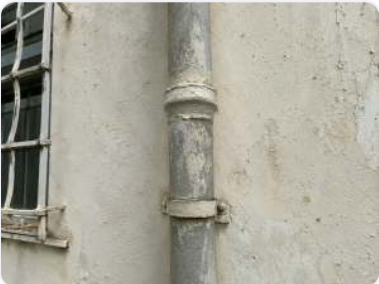
| # | מופע ומיקום | סוג החמ"א | כמות | מצב | הנחיית טיפול | תמונה |
|---|---|---|---|---|---|---|
| 2 | <p><b>מרזבים - צינורות ניקוז גשם</b><br/> <b>חזית צפונית וחזית מערבית</b></p> <p>4 צינורות בקוטר 100 מ"מ מהגג עד הקרקע, צבועים בצבע החזית. הצבע מתקלף; הצינורות והמחברים שלמים. דגימה 2.</p> | אסבסט צמנט | כ-52 מ' | תקין | פירוק לפני הריסה | |

| # | מיקום הדגימה | החומר שנדגם | מס' במעבדה | תוצאת האנליזה | סוג הסיבים |
|---|---|---|---|---|---|
| 2 | מרזב, חזית צפונית (מופע 2) | צינור ניקוז גשם | 4418/2 | נמצא אסבסט | כריזוטיל, כ-10% |

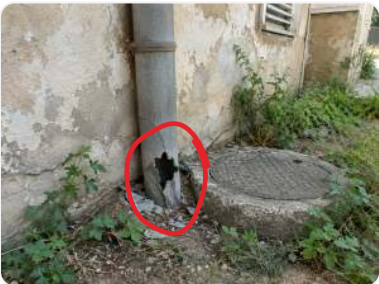
| # | מופע ומיקום | סוג החמ"א | כמות | מצב | הנחיית טיפול | תמונה |
|---|---|---|---|---|---|---|
| 3 | <p><b>צינור ביוב ראשי</b><br/> <b>חזית אחורית, עד שוחת הביוב</b></p> <p>צינור בקוטר 125 מ"מ לכל גובה הבניין. הקטע התחתון ליד השוחה שבור וחסר בו חלק; שברים על הקרקע. דגימה 3.</p> | אסבסט צמנט | כ-30 מ' | שבור | פינוי מיידי | |

| # | מיקום הדגימה | החומר שנדגם | מס' במעבדה | תוצאת האנליזה | סוג הסיבים |
|---|---|---|---|---|---|
| 3 | צינור ביוב אחורי (מופע 3) | צינור ביוב | 4418/3 | נמצא אסבסט | כריזוטיל וקרוצידוליט, כ-14% |

4. מופעים 3 ו-8 (הצינור השבור ושברי הלוחות בחצר) הם פסולת אסבסט: יש לגדר את האזורים, למנוע גישה ולפנות אותם בהקדם באמצעות קבלן אסבסט מורשה, בלי לחכות למועד ההריסה.

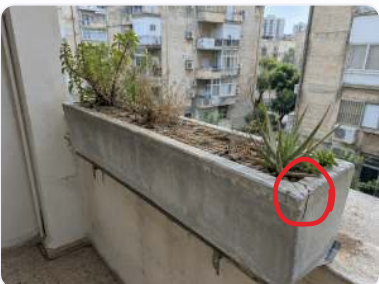
| # | מופע ומיקום | סוג החמ"א | כמות | מצב | הנחיית טיפול | תמונה |
|---|---|---|---|---|---|---|
| 4 | <p><b>אדניות (ארגזי פרחים)</b><br/> <b>מעקות המרפסות, חזית קדמית</b></p> <p>אדנית אחת בכל דירה, באורך כ-1.2 מ', על זוויתני מתכת במעקה. האדניות שלמות; בשתיים סדק שערה בפינה. דגימה 4.</p> | אסבסט צמנט | 16 יח' | תקין | פירוק לפני הריסה | |

| # | מיקום הדגימה | החומר שנדגם | מס' במעבדה | תוצאת האנליזה | סוג הסיבים |
|---|---|---|---|---|---|
| 4 | אדנית, מרפסת דירה 6 (מופע 4) | אדנית | 4418/4 | נמצא אסבסט | כריזוטיל, כ-10% |

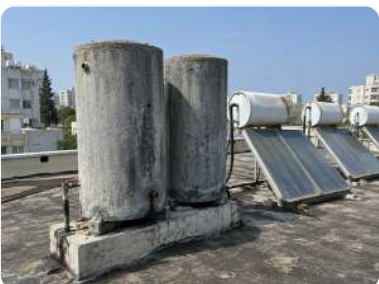
| # | מופע ומיקום | סוג החמ"א | כמות | מצב | הנחיית טיפול | תמונה |
|---|---|---|---|---|---|---|
| 5 | <p><b>מכלי מים ישנים</b><br/> <b>גג הבניין, ליד הדודים</b></p> <p>שני מכלים גליליים בנפח כ-1 מ"ק, מנותקים ואינם בשימוש. פני המכלים שחוקים ולא צבועים. זיהוי חזותי, ללא דגימה.</p> | אסבסט צמנט | 2 יח' | שחוק | פירוק לפני הריסה | |
