## דוח בטיחות באתר

כתובת: שכונת גבעות הרקפת, מתחם ב', קריית גת

| שם הפרויקט: גבעות הרקפת - פיתוח מתחם ב' | מנהל הפרויקט: אינג' עמית ברגר |
| מס' סיוור: 18 | מרחב: דרום |

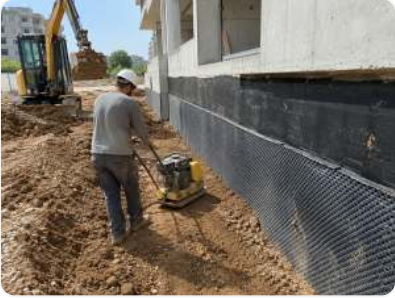
| נושא | סטטוס | תמונה |
|---|---|---|
| 3 הפרדה בין עובדים רגליים לכלי צמ"ה בטווח עבודתם<br>בעבודות המילוי לאורך קיר המבנה עבד עובד עם מהדק בתוך טווח הסיבוב של המחפרון הזעיר, ללא אתת. יש לסמן טווח עבודה ולהפריד. | לא תקין | |

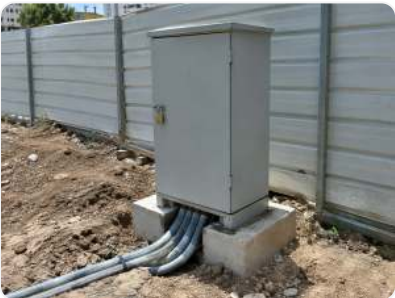
| נושא | סטטוס | תמונה |
|---|---|---|
| 5 לוח החשמל באתר נעול, מוארק ומותקן בו מפסק פחת<br>הלוח נעול על בסיס בטון; אישור החשמלאי הבודק בתוקף עד 01/2027. | תקין | |

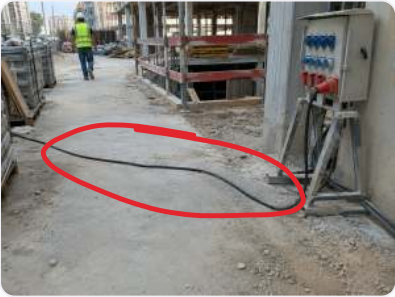
| נושא | סטטוס | תמונה |
|---|---|---|
| 6 כבלי חשמל תלויים בגובה או מונחים באופן בטוח ומוגנים מפני פגיעת רכב / צמ"ה<br>כבל ההזנה מהלוח מונח על משטח המעבר ללא הגנה, במסלול נסיעת המלגזה. יש לתלות או להעביר בתעלת מגן. | חמור | |

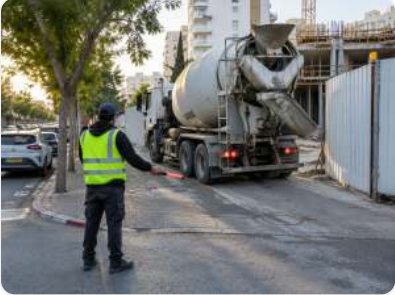
| נושא | סטטוס | תמונה |
|---|---|---|
| <p>2 הכוונת משאיות בכניסה וביציאה מהאתר מכוון תנועה עם אפוד זוהר ודגל מכוון את משאיות הבטון בכניסה לאתר.</p> | תקין | |

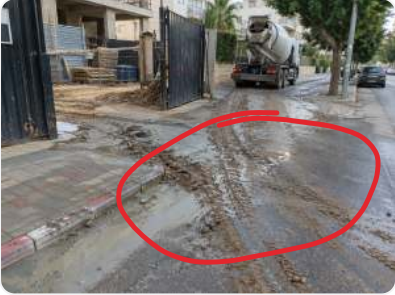
| נושא | סטטוס | תמונה |
|---|---|---|
| <p>3 ניקיון הכביש הציבורי ביציאה מהאתר ביציאת המשאיות לרחוב נמרח בוץ על הכביש. יש להפעיל את עמדת שטיפת הגלגלים ולנקות את הכביש.</p> | לא תקין | |

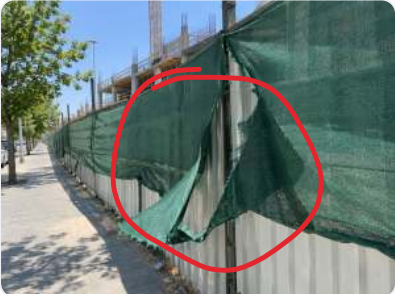
| נושא | סטטוס | תמונה |
|---|---|---|
| <p>4 מעבר בטוח ומופרד להולכי רגל לאורך אזור העבודה יריעת הרשת על גדר האתר לאורך המדרכה קרועה ותלויה מעל מעבר הולכי הרגל. יש לתקן ולמתוח מחדש.</p> | לא תקין | |

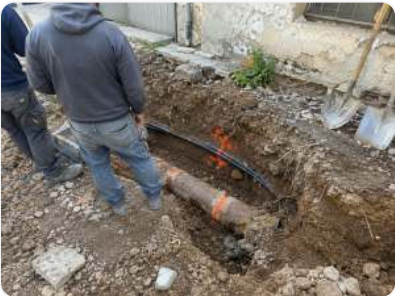
| נושא | סטטוס | תמונה |
|---|---|---|
| <p>5 לבוש זוהר וציוד מגן אישי לעובדים בתחום הדרך 2 עובדי קבלן המים עבדו בתעלה לאורך המדרכה ללא אפוד זוהר וללא כובע מגן. הוצאו מהשטח עד שהצטיידו.</p> | חמור | |

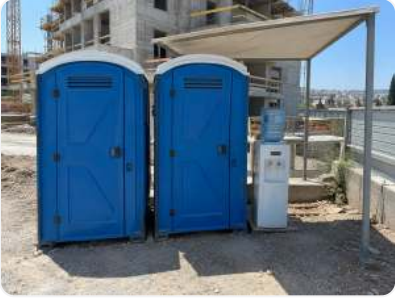
| נושא | סטטוס | תמונה |
|---|---|---|
| 3 המצאות שירותים כימיים ונקיים<br>שני תאים נקיים ליד מבנה האתר, עם סככת צל וקולר. | תקין | |
