## סקר סיכונים לביטוח

ביטוח רכוש ואובדן תוצאתי • חידוש פוליסה

כתובת: רחוב המלאכה 17, אזור התעשייה, קריית מלאכי

המבוטח: א.ד. מרלו"ג השפלה בע"מ

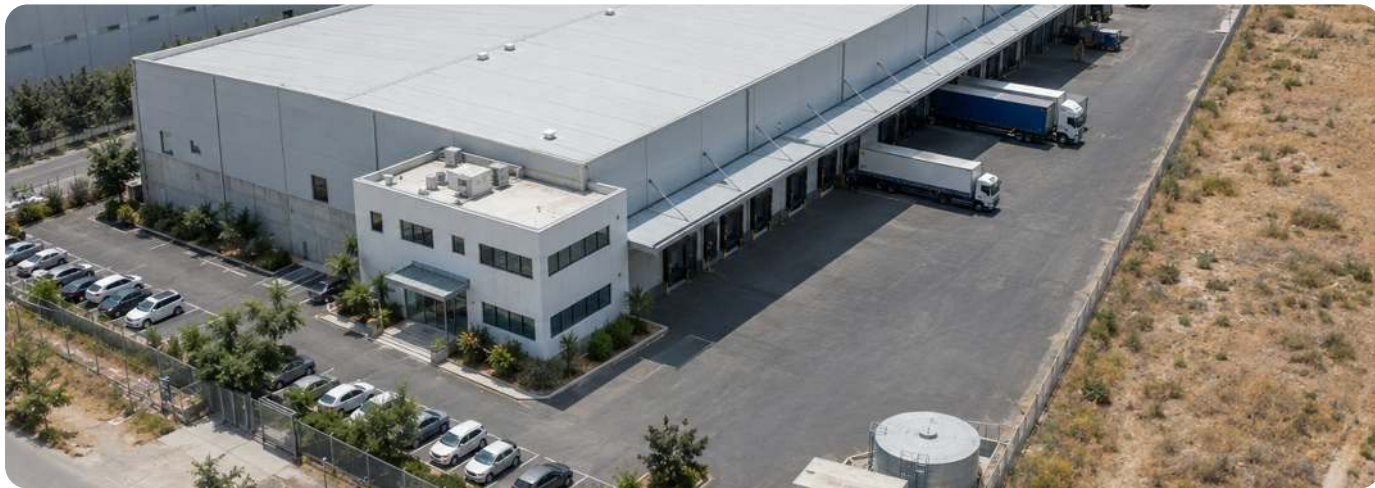
האתר במבט מלמעלה: המחסן, בניין המשרדים, סככת הרציפים, חדר המשאבות ומאגר המים
