## בדיקת תלונת לקוח - צבע

| כתובת: רחוב הדובדבן 7, אבן יהודה | מספר פנייה: 26-1184 |
| המוצר: צבע אקרילי לחץ, גוון לבן שבור | מספר אצווה: 2603-118 |

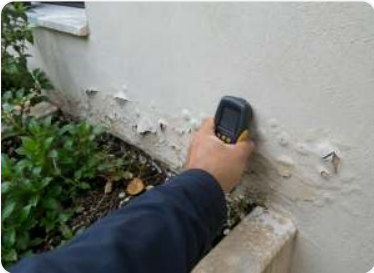
| # | בדיקה | סטטוס | הערות | תמונות |
|---|---|---|---|---|
| 1 | לחות בקיר | לא תקין | מד לחות לבנייה: 14% עד 19% עד גובה 70 ס"מ מעל האדנית. בחלק העליון של הקיר ובשאר הקירות: 3% עד 4%. | |
| 2 | מקור הלחות | לא תקין | אדנית צמודה לקיר בלי איטום בצד הקיר, וטפטוף יומי ליד הקיר. המים עולים בקיר. | |

- להרחיק את קו הטפטוף מהקיר ולאטום את דופן האדנית שצמודה לקיר.
- לתת לקיר להתייבש, עד לחות של עד 5% בתחתית הקיר.
- להסיר את הצבע הרופף, להבריש את המלחים ביבש ולתקן טיח מתפורר, ואז יסוד מקשר ו-2 שכבות.
- ביקור חוזר של הנציג הטכני למדידת לחות לפני הצביעה מחדש.

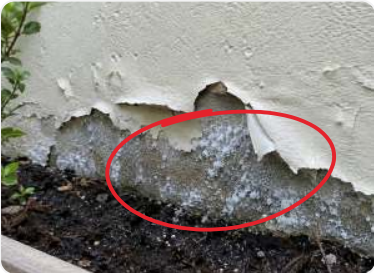
| # | בדיקה | סטטוס | הערות | תמונות |
|---|---|---|---|---|
| 3 | מצב הטיח מתחת לצבע | לא תקין | מתחת לבועות הטיח רטוב, מכוסה גבישי מלח לבנים ומתפורר בשפשוף. המלחים מתגבשים מאחורי שכבת הצבע ודוחפים אותה מהקיר. | |

הצבע נכשל רק היכן שהקיר רטוב כל הזמן: מי ההשקיה עולים בקיר ונושאים מלחים שמנתקים את הצבע. בחלק היבש הצבע נדבק היטב והאצווה תקינה. הנזק נובע מלחות בתשתית ולא מפגם בצבע, ואינו בתחום האחריות.

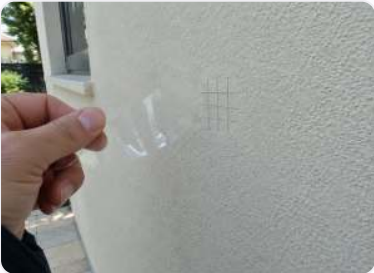
| # | בדיקה | סטטוס | הערות | תמונות |
|---|---|---|---|---|
| 4 | הידבקות הצבע באזור היבש | תקין | חיתוך סריג וסרט הדבקה (ISO 2409) בחלק העליון של הקיר ובקיר הדרומי: דרגה 0, הצבע לא התנתק. | |

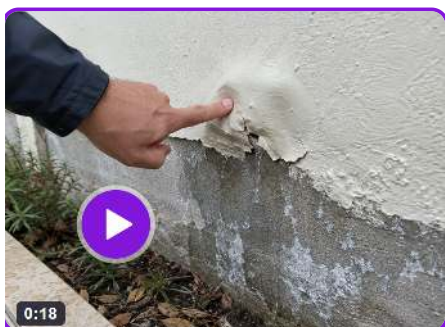
לחיצה על בועה: יוצאים מים [▶ סרטון](#)

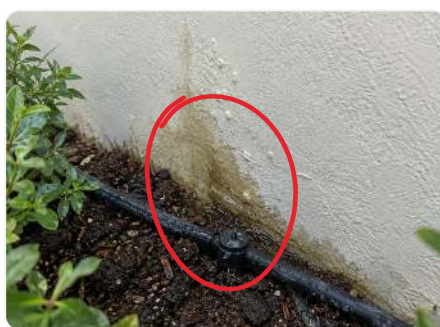
קו הטפטוף צמוד לקיר הרטוב

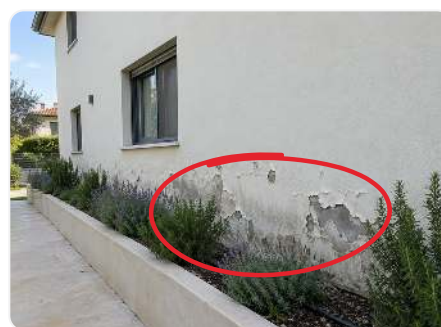
הקיר המערבי: הנזק רק בגובה האדנית

לחות מהתשתית - לא פגם במוצר
