## דוח בדיקת אלמנט לפני יציקה

כתובת: רחוב הנרקיס 22, ראש העין

האלמנט הנבדק: תקרה מעל קומה 5, כולל מרפסות

תאריך הבדיקה: 13/10/2026

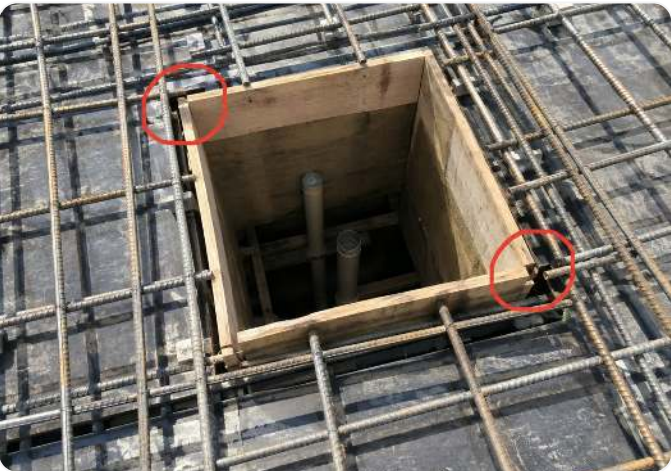
| # | אלמנט | סטטוס | הערות |
|---|---|---|---|
| 5 | חיזוקים סביב הפתח | לא תקין | בפתח הפיר בדירה 18 חסרים מוטות אלכסוניים. יש להוסיף לפי הפרט. |

פתח פיר האינסטלציה בדירה 18 - חסרים מוטות אלכסוניים בפינות

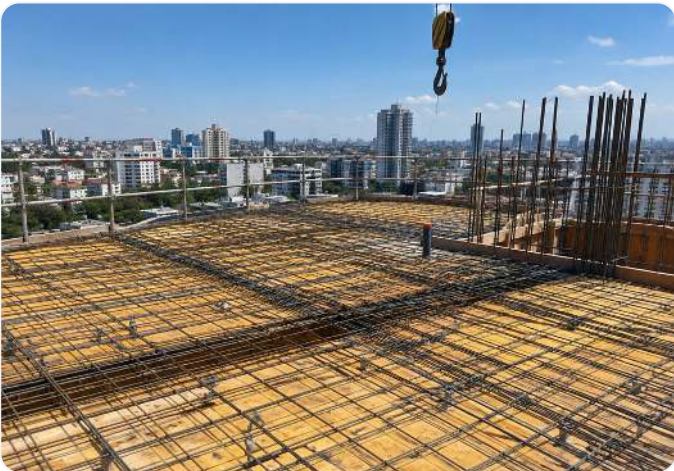
תקרה מעל קומה 5 - הברזל העליון לפני הבדיקה

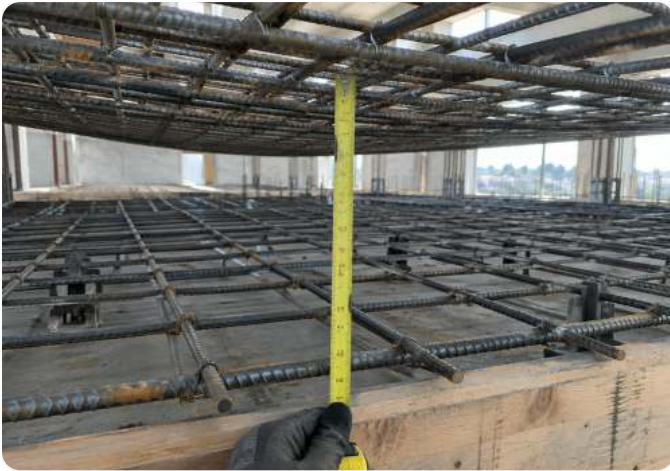
| # | אלמנט | סטטוס | הערות |
|---|---|---|---|
| 8 | עובי תקרה | תקין | נמדד 22 ס"מ, לפי התכנית. |

מידת עובי התקרה - 22 ס"מ

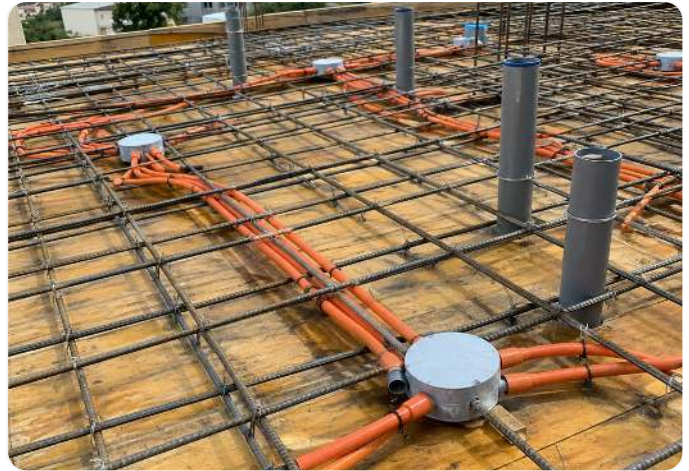
צנרת החשמל והשרולים בתקרה

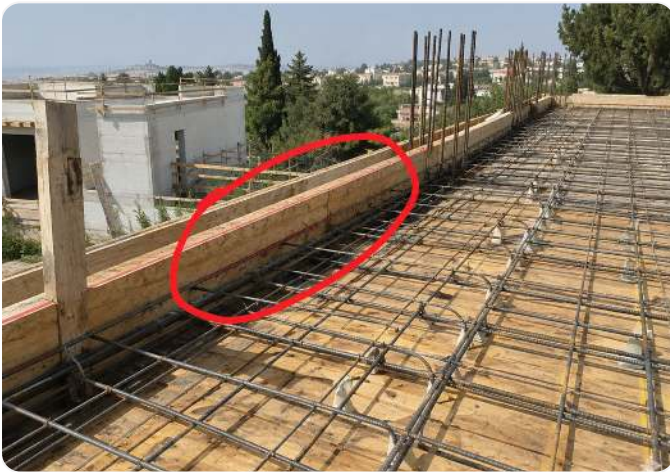
| # | אלמנט | סטטוס | הערות |
|---|---|---|---|
| 5 | כיסוי בטון בשפת המרפסת | תקין חלקית | בדירה 20 הברזל צמוד לדופן התבנית. יש להוסיף ספייסרים צדדיים. |

שפת המרפסת בדירה 20 - הברזל צמוד לדופן התבנית

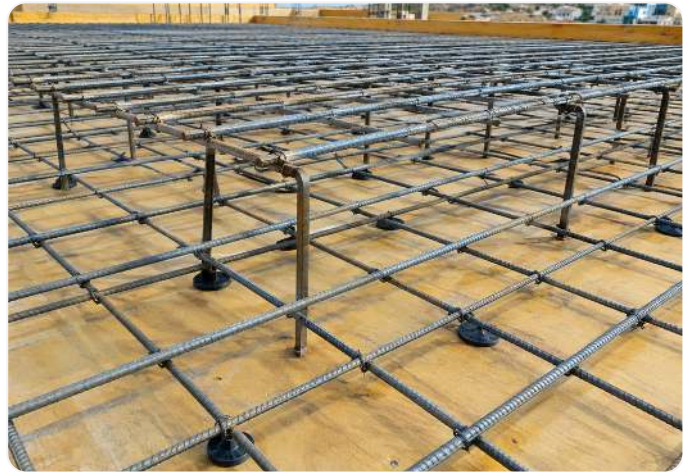
כיסאות וספייסרים לברזל העליון
