## תעודת סיום התקנה ומסירה ללקוח

מערכת סולארית (פוטו-וולטאית) לייצור חשמל על הגג

כתובת: רחוב הדקל 12, גן יבנה

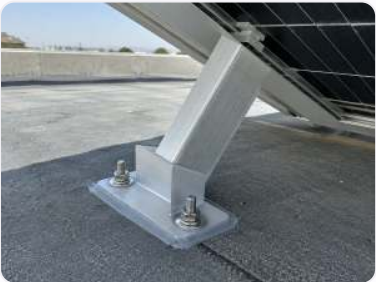
| # | בדיקה | סטטוס | הערות | תמונות |
|---|---|---|---|---|
| 2 | עיגון הקונסטרוקציה לתקרה | תקין | 30 נקודות עיגון בברגי עיגון לתקרת הבטון, עם איטום סביב כל פלטה. כל האומים נבדקו והודקו לפני המסירה. | |

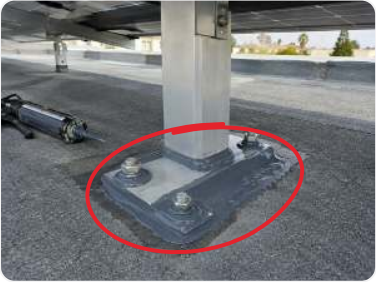
| # | בדיקה | סטטוס | הערות | תמונות |
|---|---|---|---|---|
| 3 | איטום נקודות העיגון | תוקן | בשורה הצפונית נמצא סדק באיטום סביב נקודת עיגון אחת. האיטום הוסר ובוצע מחדש בחומר פוליאוריתני, ונבדק שוב ביום המסירה. | |

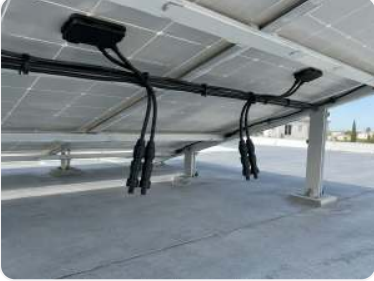
| # | בדיקה | סטטוס | הערות | תמונות |
|---|---|---|---|---|
| 5 | כבלי DC ומחברים | תקין | הכבלים הסולאריים מקובעים למסילות באזיקונים עמידים UV ואינם נוגעים בגג. המחברים מאותו סוג בשני הצדדים. | |

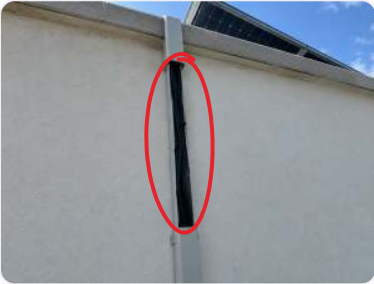
| # | בדיקה | סטטוס | הערות | תמונות |
|---|---|---|---|---|
| 6 | תעלת הכבלים בירידה מהגג | לא תקין | בקטע של כ-1 מטר על הקיר המזרחי חסר מכסה תעלה, והכבלים חשופים לשמש. ההשלמה תבוצע עד 28/10/2026. | |

אנו מאשרים כי המערכת הותקנה לפי התכנון, אישור הקונסטרוקטור והוראות היצרנים, נבדקה על ידי חשמלאי בודק, חברה לרשת ב-19/10/2026 ונמסרה ללקוח כשהיא פועלת. האחריות מתחילה ביום המסירה. הליקוי הפתוח (בדיקה 6) יושלם עד 28/10/2026.

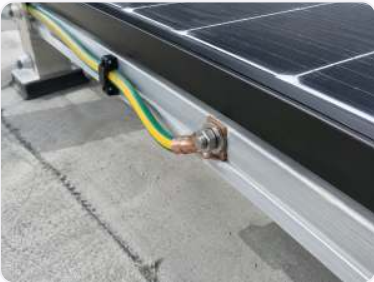
| # | בדיקה | סטטוס | הערות | תמונות |
|---|---|---|---|---|
| 8 | הארקת הקונסטרוקציה ומסגרות הפאנלים | תקין | מוליך הארקה 16 מ"מ מחובר בנעל כבל לכל שורה, ומשם לפס השוואת הפוטנציאלים. הרציפות נמדדה (ראו מדידות). | |

| # | בדיקה | ערך נדרש / צפוי | תוצאה | סטטוס |
|---|---|---|---|---|
| 6 | רציפות הארקה, קונסטרוקציה ומסגרות | רציפה, התנגדות נמוכה | 0.12 אוהם בנקודה הרחוקה ביותר | תקין |

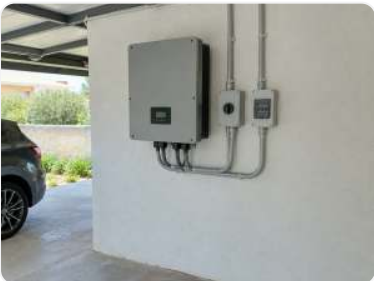
| # | בדיקה | סטטוס | הערות | תמונות |
|---|---|---|---|---|
| 9 | התקנת הממיר | תקין | על קיר צפוני בחניה המקורה, מוגן משמש ישירה, עם מרווחי אוורור לפי הוראות היצרן. | |

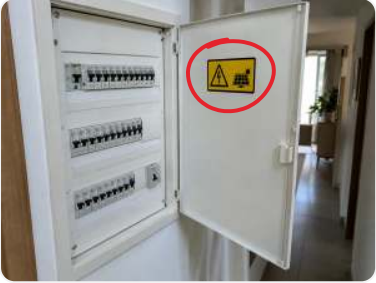
| # | בדיקה | סטטוס | הערות | תמונות |
|---|---|---|---|---|
| 11 | שילוט אזהרה | תוקן | שלט האזהרה על הזנה כפולה לא היה מודבק בדלת הלוח הראשי. השלט הודבק ב-19/10/2026, לפני בדיקת חברת החשמל. | |

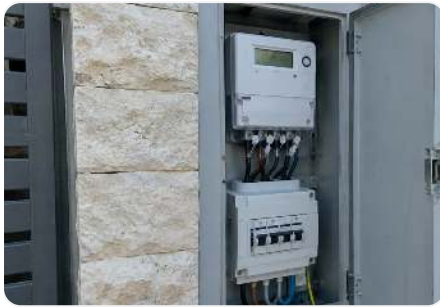
המונה הדו-כיווני שהתקינה חברת החשמל

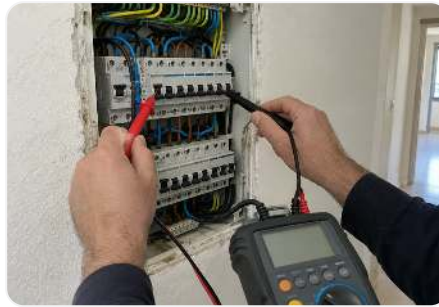
בדיקה בלוח הראשי לאחר החיבור

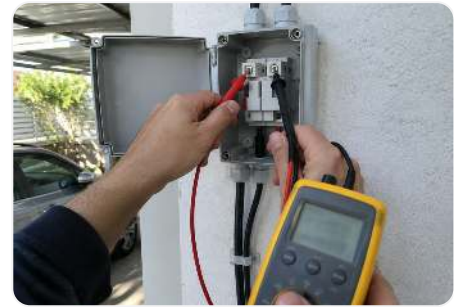
מדידת המחרוזות במנתק ה-DC
