## סיכום ישיבה

תאריך הישיבה: 11/10/2026

הלקוח: ק.ש. נדל"ן ובנייה בע"מ

מקום: משרדי ברנר-תמיר מהנדסים, פתח תקווה  
הנושא: ישיבת תיאום שבועית - 3 פרויקטים בביצוע

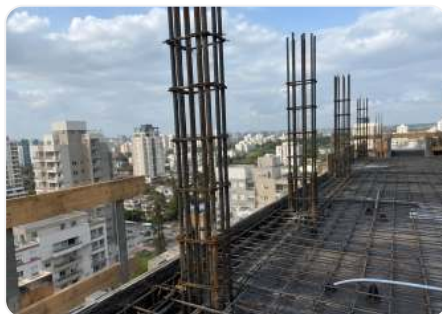
| נושא | תיאור | לטיפול/באחריות תאריך לטיפול |
|---|---|---|
| 2 שלד | בעמודים 12 ו-14 קוצי ההמשך קצרים מהנדרש. המשרד יעביר פרט תיקון בהדבקה כימית. | מנהל פרויקט מייד |

קוצי ההמשך של העמודים לקומה 6

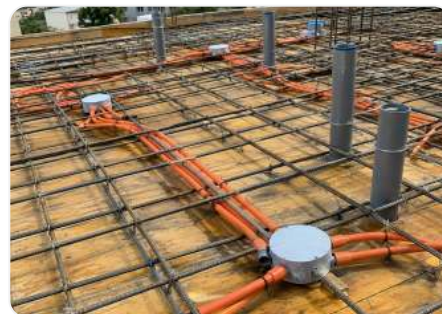
שרולים וצנרת חשמל ברצפה מעל קומה 5

| נושא | תיאור | לטיפול/באחריות תאריך לטיפול |
|---|---|---|
| 3 אינסטלציה | יש לקבע את השרולים לתבנית, במרחק של 3 קטרים לפחות זה מזה. שרוול בתוך קורה רק באישור המשרד. | קבלן משנה דחוף |
| 4 חשמל | אין לרכז יותר משלושה צינורות צמודים. ליד העמודים ובקורות הסמויות יש לפזר את הצנרת. | קבלן משנה דחוף |

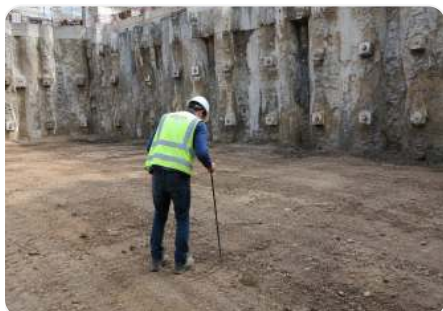
קיר הדיפון והעוגנים בצד המזרחי

| נושא | תיאור | לטיפול/באחריות תאריך לטיפול |
|---|---|---|
| 4 בטיחות | יש למדוד תזוזות בראש קיר הדיפון פעם בשבוע עד יציקת הרצפה, ולהשלים מעקה בשפת החפירה. | מנהל עבודה<br>מייד |
| 5 פיתוח | לפני ביצוע שורת העוגנים השנייה מתחת למגרש השכן יש לקבל את הסכמת השכנים בכתב. | יזם<br>25.10.26 |

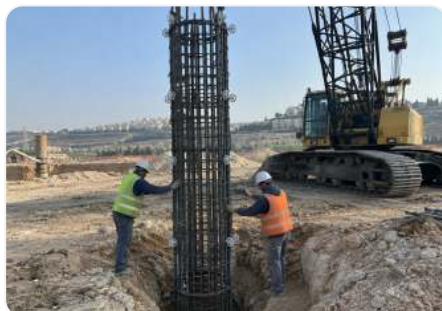
הורדת כלוב הזיון לקידוח

| נושא | תיאור | לטיפול/באחריות תאריך לטיפול |
|---|---|---|
| 3 שלד | בכלובי הזיון יש לקבע ספייסרים לכיסוי של 7 ס"מ, ולוודא שהכלוב יורד במרכז הקידוח. | קבלן משנה<br>דחוף |

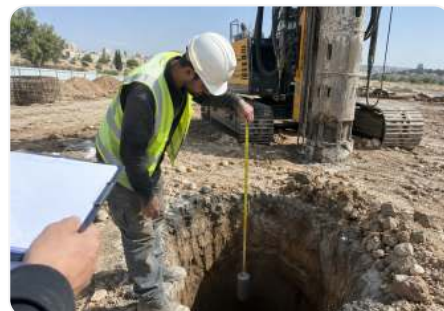
בדיקת עומק הקידוח בכלונס 28

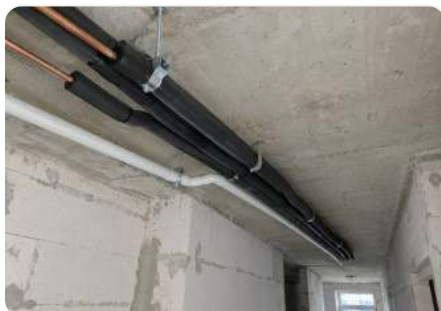
צנרת המיזוג מתחת לתקרה במסדרון, קומה 1

| נושא | תיאור | לטיפול/באחריות תאריך לטיפול |
|---|---|---|
| 4 מיזוג | תעלות המיזוג במסדרונות יעברו מתחת לקורות בלבד. אסור לחצוב בקורות לצורך העברת תעלות. | קבלן משנה עד לפגישה הבאה |

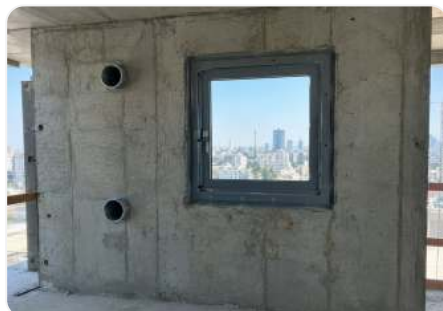
קיר הממ"ד היצוק: השרוולים נוצקו מראש

| נושא | תיאור | לטיפול/באחריות תאריך לטיפול |
|---|---|---|
| 3 שלד | אין לחצוב או לקדוח בקירות ובתקרות הממ"ד. מעברי צנרת רק דרך שרוולים שנוצקו מראש. | קבלן משנה מייד |

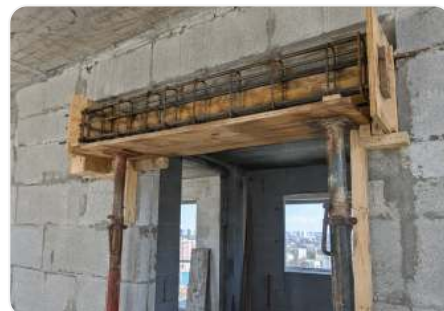
משקופי בטון מעל פתח בקומה 2, לפני היציקה

| נושא | תיאור | לטיפול/באחריות תאריך לטיפול |
|---|---|---|
| 1 שלד | משקופי בטון מעל פתחים ברוחב 1.2 מ' ומעלה לפי פרט 7, עם הישענות של 20 ס"מ לפחות לכל צד. | מנהל עבודה עד לפגישה הבאה |
