## דוח בדיקה שנתית עיקרית

מתקני משחקים לפי ת"י 1498 • דוח מס' 0412-26

שם האתר: גן משחקים ציבורי "גן הרימונים"

תאריך הבדיקה: 19/10/2026

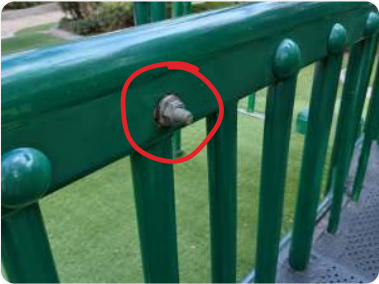
| # | נושא הבדיקה | ממצא | סטטוס | תמונה |
|---|---|---|---|---|
| 3 | חלקים בולטים וחדים | חסר פקק כיסוי על בורג במעקה הגשר, וקצה הבורג בולט כ-12 מ"מ. יש להתקין פקק כיסוי. | פגם קל | |

| # | מתקן | פעולה נדרשת | סיווג | מועד לביצוע |
|---|---|---|---|---|
| 8 | מתקן 1 | התקנת פקק כיסוי על הבורג במעקה הגשר. | פגם קל | 19/11/2026 |

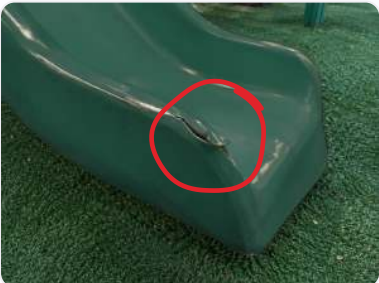
| # | נושא הבדיקה | ממצא | סטטוס | תמונה |
|---|---|---|---|---|
| 4 | מגלשה עקלתונית | סדק באורך כ-15 ס"מ בשולי משטח הגלישה ליד קטע היציאה, עם שפה חדה. סכנת חתך. המגלשה נחסמה עד להחלפת המקטע. | פגם חמור | |

| # | מתקן | פעולה נדרשת | סיווג | מועד לביצוע |
|---|---|---|---|---|
| 3 | מתקן 1 | החלפת מקטע המגלשה העקלתונית הסדוק. עד אז המגלשה חסומה. | פגם חמור | 22/10/2026 |

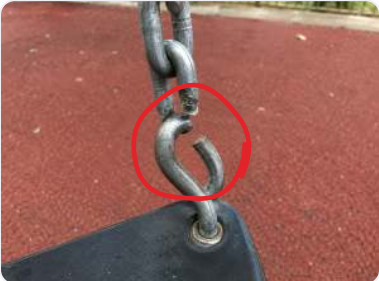
| # | נושא הבדיקה | ממצא | סטטוס | תמונה |
|---|---|---|---|---|
| 2 | שרשראות ומחברים | ו ה-S בין השרשרת למושב השטוח הימני פתוח ושחוק. סכנת לכידת אצבע והתנתקות המושב. המושב פורק במקום עד להחלפת הוו. | פגם חמור | |

| # | מתקן | פעולה נדרשת | סיווג | מועד לביצוע |
|---|---|---|---|---|
| 2 | מתקן 2 | החלפת וו ה-S, סגירתו בכלי ייעודי והחזרת המושב. | פגם חמור | 20/10/2026 |

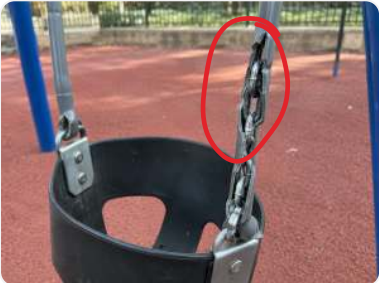
| # | נושא הבדיקה | ממצא | סטטוס | תמונה |
|---|---|---|---|---|
| 3 | שרשראות מושבי העריסה | ציפוי השרשרת במושב העריסה המזרחי קרוע באורך כ-20 ס"מ, והחוליות חשופות. יש להחליף את השרשרת. | פגם קל | |

| # | מתקן | פעולה נדרשת | סיווג | מועד לביצוע |
|---|---|---|---|---|
| 7 | מתקן 2 | החלפת השרשרת עם הציפוי הקרוע במושב העריסה. | פגם קל | 19/11/2026 |

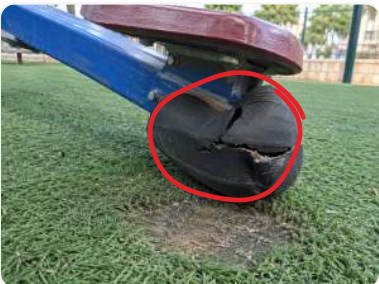
| # | נושא הבדיקה | ממצא | סטטוס | תמונה |
|---|---|---|---|---|
| 3 | בולמי פגיעה בקרקע | בולם הצמיג בקצה הצפוני סדוק ושחוק, והקורה פוגעת בקרקע כמעט ללא בלימה. יש להחליף את הבולם. | פגם קל | |

| # | מתקן | פעולה נדרשת | סיווג | מועד לביצוע |
|---|---|---|---|---|
| 4 | מתקן 3 | החלפת בולם הצמיג הסדוק בקצה הצפוני. | פגם קל | 02/11/2026 |

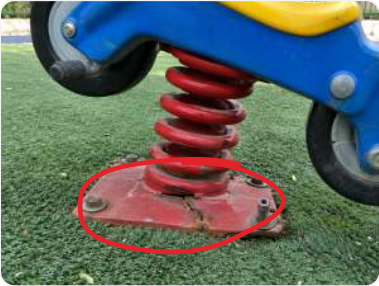
| # | נושא הבדיקה | ממצא | סטטוס | תמונה |
|---|---|---|---|---|
| 1 | קפיץ ופלטת עיגון | פלטת העיגון סדוקה לאורך הריתוך ובורג עיגון משוחרר. המתקן נוטה הצידה. סכנת התנתקות ונפילה. המתקן נסגר במקום. | פגם קריטי | |

| # | מתקן | פעולה נדרשת | סיווג | מועד לביצוע |
|---|---|---|---|---|
| 1 | מתקן 5 | החלפת הקפיץ ופלטת העיגון, ובדיקה חוזרת. עד אז המתקן סגור. | פגם קריטי | 26/10/2026 |

1. מתקן מס' 5 מסוכן לשימוש בשל פגם קריטי. המתקן נסגר במקום ביום הבדיקה בנוכחות נציג המתחזק, ולא ייפתח לפני תיקון ובדיקה חוזרת.
2. לפי ת"י 1498 חלק 7, סעיף 7.2, על בעל המתקן לתקן באופן מיידי את הפגמים החמורים או למנוע את הפעלת המתקן עד לתיקונו. המגלשה העקלתונית במתקן מס' 1 נחסמה, והמושב במתקן מס' 2 פורק. הפגמים הקלים יתוקנו בתחזוקה השוטפת.
3. תוצאות הבדיקה מתייחסות רק למתקנים שנבדקו ולמצבם ביום הבדיקה. על מתקני משחקים חלה חובת תו תקן, ויש לתחזק אותם באמצעות גוף בעל היתר ממכון התקנים. תוקף הבדיקה מותנה בבחינות תפקוד חודשיות ובתעודת בדיקת הולם בתוקף.

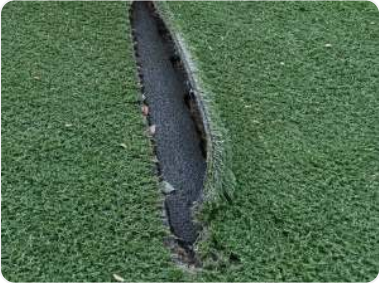
| # | נושא הבדיקה | ממצא | סטטוס | תמונה |
|---|---|---|---|---|
| 1 | כיסוי שטח בולם הולם | ליד יציאת המגלשה הישרה נפתח התפר בין יריעות הדשא הסינטטי באורך כ-60 ס"מ, ושכבת הבולם חשופה. סכנת מעידה. | פגם קל | |

| # | מתקן | פעולה נדרשת | סיווג | מועד לביצוע |
|---|---|---|---|---|
| 5 | אתר | חיבור והדבקת יריעות הדשא הסינטטי ליד המגלשה הישרה. | פגם קל | 02/11/2026 |

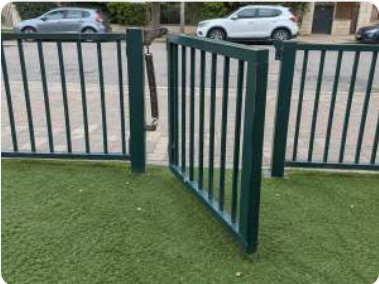
| # | נושא הבדיקה | ממצא | סטטוס | תמונה |
|---|---|---|---|---|
| 3 | שער כניסה | מנגנון הסגירה העצמית בשער הפונה לרחוב שבור, והשער נשאר פתוח. יש לתקן את הציר והקפיץ. | פגם קל | |

| # | מתקן | פעולה נדרשת | סיווג | מועד לביצוע |
|---|---|---|---|---|
| 6 | אתר | תיקון מנגנון הסגירה העצמית בשער הפונה לרחוב. | פגם קל | 02/11/2026 |
