## פרוטוקול מסירת דירה לשוכר

### תיעוד מצב הנכס בכניסה לשכירות

כתובת: רחוב הדולב 15, דירה 12 (קומה 4), פתח תקווה

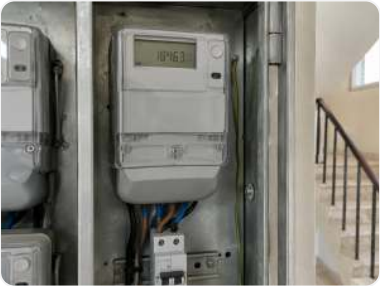
| # | מונה | מספר מונה | קריאה במסירה | הערות | תמונה |
|---|---|---|---|---|---|
| 1 | חשמל | 30418726 | 18,463 קוט"ש | מונה חכם בארון המונים בקומה 4. החשבון יועבר על שם השוכרים מיום המסירה. | |

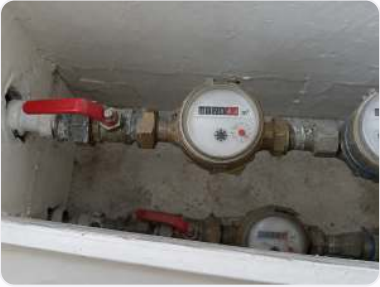
| # | מונה | מספר מונה | קריאה במסירה | הערות | תמונה |
|---|---|---|---|---|---|
| 2 | מים | 19-0647315 | 128.46 מ"ק | מד מים דירתי בגומחת המונים בחדר המדרגות. השוכרים יעבירו את החשבון בתאגיד המים העירוני. | |

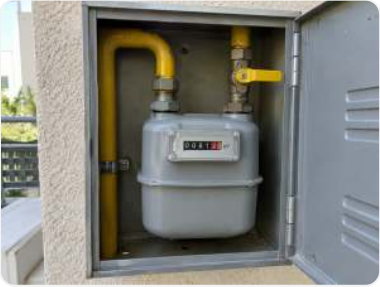
| # | מונה | מספר מונה | קריאה במסירה | הערות | תמונה |
|---|---|---|---|---|---|
| 3 | גז | 7205184 | 612.2 מ"ק | מונה גז דירתי בארון הגז בחזית הבניין. ברז הגז פתוח והכריים נדלקות. | |

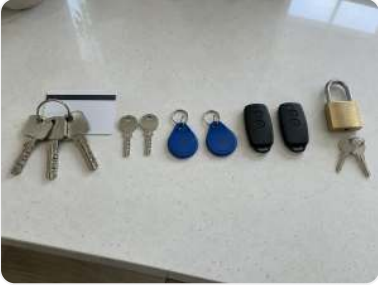
| # | פריט | כמות | הערות | תמונה |
|---|---|---|---|---|
| 1 | מפתחות דלת כניסה + כרטיס שכפול | 1 + 3 | צילינדר חדש שהוחלף ב-20/10/2026. שכפול מפתחות רק עם כרטיס השכפול. בתמונה: כל המפתחות והשלטים שנמסרו. | |

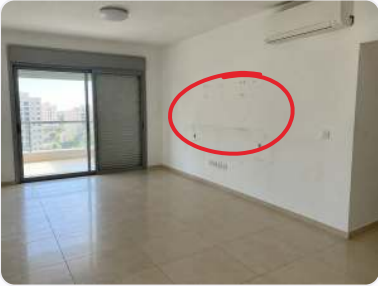
| # | פריט | מצב | הערות | תמונה |
|---|---|---|---|---|
| 2 | קירות ותקרה - צבע | בלאי | בקיר הטלוויזיה בסלון חורי ברגים ודיבלים ממזגון תלוי שהוסר, וסימני שפשוף בצבע. מצב קיים: השוכרים לא יחויבו בתיקונם. | |

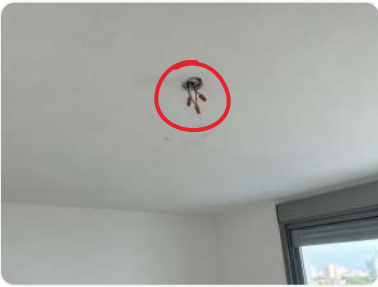
| # | פריט | מצב | הערות | תמונה |
|---|---|---|---|---|
| 5 | תאורה, שקעים ומפסקים | חסר | חסר גוף תאורה מעל פינת האוכל (הוסר ע"י המשכירים); נקודת החשמל בתקרה מבודדת. השוכרים רשאים להתקין גוף תאורה משלהם. | |

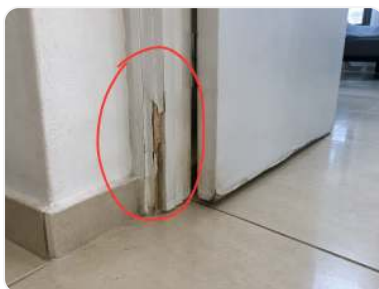
| פריט | מצב | הערות | תמונה |
|---|---|---|---|
| 3 | דלת ומשקוף - חדר רחצה כללי | פגום<br>המשקוף תפוח ומתקלף בתחתיתו מנזקי מים ישנים. מצב קיים: השוכרים לא יחויבו בגינו; המשכירים יחליפו אותו בתיאום מראש. | |

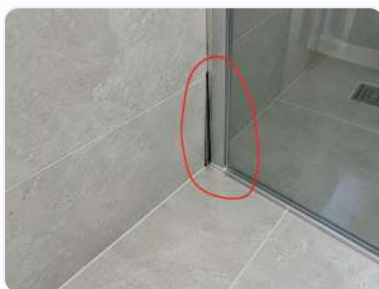
| פריט | מצב | הערות | תמונה |
|---|---|---|---|
| 4 | מקלחון הורים - מחיצה וסיליקון | חסר<br>חסר סיליקון לאורך פרופיל מחיצת הזכוכית בצד הקיר. המשכירים ישלימו איטום עד 29/10/2026. | |
