## סקר עצים

לבקשה להיתר בנייה: הריסת מבנה קיים והקמת בניין מגורים

גוש / חלקה: גוש 6197, חלקה 342  
מבקש ההיתר: בר-יהב יזמות ובנייה בע"מ  
מפת מדידה: יעקב שלו, מודד מוסמך, 05/10/2026  
עורך הסקר: אג'ר' נדב ליבנה

כתובת: רחוב הגבעה 17, גבעת שמואל  
שטח המגרש: כ-809 מ"ר, ייעוד מגורים  
עורך הבקשה: אדר' רוני קדמי  
מועד הסיוור בשטח: 19/10/2026

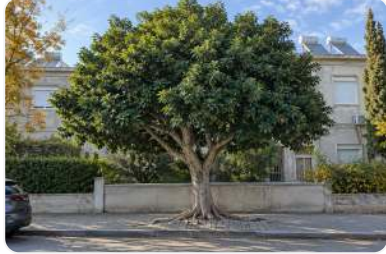
| מס' עץ | מין העץ | כמות | גובה (מ') | קוטר גזע (ס"מ) | מצב בריאותי (0-5) | מיקום העץ (0-5) | ערך מין (0-5) | חופת העץ (0-5) | סך ערכיות (0-20) | קביעת ערכיות | אזור שורשים מוגן, רדיוס (מ') | שוי העץ (ש) | היתכנות העתקה |
|---|---|---|---|---|---|---|---|---|---|---|---|---|---|
| 1 | פיקוס השדרות | 1 | 9 | 55 | 4 | 5 | 4 | 4 | 17 | גבוהה מאוד | 5 | 30,395 | נמוכה |

| מס' | מין העץ | תמונה | תיאור העץ, מצבו והערות | המלצת הסוקר |
|---|---|---|---|---|
| 1 | פיקוס השדרות<br><i>Ficus microcarpa</i> | | <b>מיקום:</b> עץ רחוב במדרכה, 1.6 מ' מחזית המגרש (בתחום 5 מ' מגבולו). <b>מצב:</b> נוף צפוף ומאוזן; פצע גזע ישן ומגליד, שורשים שטחיים הרימו את אבני המדרכה. גדר האתר וכניסת הרכבים יתוכננו מחוץ לאזור השורשים המוגן, בתיאום עם העירייה. | שימור |

- שימור (3 עצים: 1, 6, 7):** לפני תחילת העבודות תוקם סביב כל עץ גדר קשיחה ומשולטת ברדיוס אזור השורשים המוגן שבטבלה. בתחום הגדר אין לאחסן חומרים, להעביר כלים, לשפוך מי שטיפה או בטון, לחפור או למלא. חפירת המרתף מול עץ 6 תבוצע בשולי אזור השורשים בחפירה ידנית; חיתוך שורשים, אם ידרש, בחתך נקי ובליווי אגרונום. השקיה סדירה לאורך העבודות. עץ 1 הוא עץ רחוב: כל עבודה בתחומו בתיאום עם העירייה.

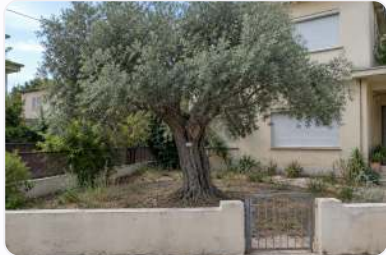
| מס' עץ | מין העץ | כמות | גובה (מ') | קוטר גזע (ס"מ) | מצב בריאותי (0-5) | מיקום העץ (0-5) | ערך מין (0-5) | חופת העץ (0-5) | סך ערכיות (0-20) | קביעת ערכיות | אזור שורשים מוגן, רדיוס (מ') | שוי העץ (ש) | היתכנות העתקה |
|---|---|---|---|---|---|---|---|---|---|---|---|---|---|
| 2 | זית אירופי | 1 | 6 | 34 | 4 | 4 | 4 | 3 | 15 | גבוהה | 3 | 9,292 | גבוהה |

| מס' | מין העץ | תמונה | תיאור העץ, מצבו והערות | המלצת הסוקר |
|---|---|---|---|---|
| 2 | זית אירופי<br><i>Olea europaea</i> | | <b>מיקום:</b> חצר קדמית, 2.6 מ' מגבול המגרש, בתוואי רמפת הירידה לחניון. <b>מצב:</b> עץ ותיק ויציב, נוף מאוזן; פצע גיזום ישן ומגליד בענף שלד. <b>העתקה:</b> גוש שורשים בקוטר 2.0 מ' ובעומק 0.7 מ' לפחות, משקל מוערך להנפה כ-5.4 טון. | העתקה |

- העתקה (2 עצים: 2, 3):** עצי זית בהיתכנות העתקה גבוהה. ההעתקה תבוצע לפי מפרט טכני להעתקה, עם הכנה מוקדמת של גוש השורשים ובליווי אגרונום, אל מקום קבע שייקבע עם אגף הגינון בעירייה (לא לאחסון זמני). תחזוקה של 5 שנים לפחות לאחר ההעתקה ודיווח שנתי לפקיד היערות.

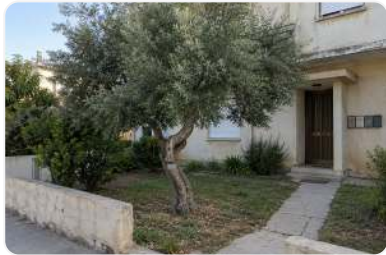
| מס' עץ | מין העץ | כמות | גובה (מ') | קוטר גזע (ס"מ) | מצב בריאותי (0-5) | מיקום העץ (0-5) | ערך מין (0-5) | חופת העץ (0-5) | סך ערכיות (0-20) | קביעת ערכיות | אזור שורשים מוגן, רדיוס (מ') | שוי העץ (ש) | היתכנות העתקה |
|---|---|---|---|---|---|---|---|---|---|---|---|---|---|
| 3 | זית אירופי | 1 | 5 | 28 | 4 | 4 | 4 | 3 | 15 | גבוהה | 3 | 6,302 | גבוהה |

| מס' | מין העץ | תמונה | תיאור העץ, מצבו והערות | המלצת הסוקר |
|---|---|---|---|---|
| 3 | זית אירופי<br><i>Olea europaea</i> | | <b>מיקום:</b> חצר קדמית, ליד שביל הכניסה, בתוואי חדר האשפה המתוכנן. <b>מצב:</b> גזע יחיד מפותל, נוף קומפקטי ובריא. <b>העתקה:</b> גוש שורשים בקוטר 1.7 מ' ובעומק 0.7 מ' לפחות, משקל מוערך להנפה כ-3.6 טון. | העתקה |

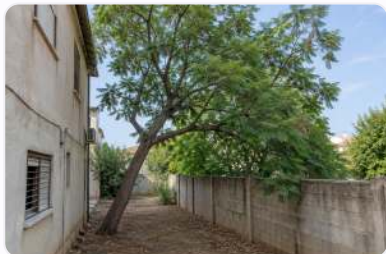
| מס' עץ | מין העץ | כמות | גובה (מ') | קוטר גזע (ס"מ) | מצב בריאותי (0-5) | מיקום העץ (0-5) | ערך מין (0-5) | חופת העץ (0-5) | סך ערכיות (0-20) | קביעת ערכיות | אזור שורשים מוגן, רדיוס (מ') | שוי העץ (ש) | היתכנות העתקה |
|---|---|---|---|---|---|---|---|---|---|---|---|---|---|
| 4 | סיגלון עלי-מימוזה | 1 | 10 | 42 | 3 | 3 | 4 | 4 | 14 | גבוהה | 4 | 7,976 | נמוכה |

| מס' | מין העץ | תמונה | תיאור העץ, מצבו והערות | המלצת הסוקר |
|---|---|---|---|---|
| 4 | סיגלון עלי-מימוזה<br><i>Jacaranda mimosifolia</i> | | <b>מיקום:</b> חצר צד מערבית, 1.8 מ' מקיר המבנה הקיים, בתחום קו המרתף. <b>מצב בריאותי 3:</b> נטיית גזע של כ-25 מעלות מהאנך לכיוון הגדר ונוף חד-צדדי, בשל צל המבנה. המין אינו ברשימת המינים המומלצים להעתקה. | כריתה |

- כריתה (6 עצים: 4, 5, 8, 9, 10, 11):** עצים בתחום קו המרתף, שלא ניתן לשמרם בתכנון המוצע והיתכנות העתקתם נמוכה, ועץ מת. הכריתה מותנית ברישיון כריתה מפקיד היערות, שיינתן בכפוף להיתר הבנייה. סך הערך החליפי של העצים לכריתה: 31,123 ₪; הנטיעה החלופית תיקבע ברישיון.

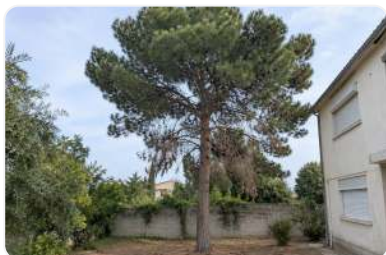
| מס' עץ | מין העץ | כמות | גובה (מ') | קוטר גזע (ס"מ) | מצב בריאותי (0-5) | מיקום העץ (0-5) | ערך מין (0-5) | חופת העץ (0-5) | סך ערכיות (0-20) | קביעת ערכיות | אזור שורשים מוגן, רדיוס (מ') | שוי העץ (ש) | היתכנות העתקה |
|---|---|---|---|---|---|---|---|---|---|---|---|---|---|
| 5 | אורן הגלעין | 1 | 14 | 58 | 3 | 3 | 4 | 4 | 14 | גבוהה | 5 | 15,211 | נמוכה |

| מס' | מין העץ | תמונה | תיאור העץ, מצבו והערות | המלצת הסוקר |
|---|---|---|---|---|
| 5 | אורן הגלעין<br><i>Pinus pinea</i> | | <b>מיקום:</b> חצר אחורית מערבית, בתחום קו המרתף. <b>מצב בריאותי 3:</b> ענפים יבשים בכ-15% מהנוף, בעיקר בחלקו התחתון והפנימי. משקל מוערך להנפה כ-16 טון, מעל 15 טון, ולכן היתכנות ההעתקה נמוכה. | כריתה |

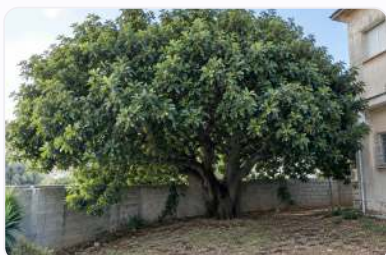
| מס' עץ | מין העץ | כמות | גובה (מ') | קוטר גזע (ס"מ) | מצב בריאותי (0-5) | מיקום העץ (0-5) | ערך מין (0-5) | חופת העץ (0-5) | סך ערכיות (0-20) | קביעת ערכיות | אזור שורשים מוגן, רדיוס (מ') | שוי העץ (ש) | היתכנות העתקה |
|---|---|---|---|---|---|---|---|---|---|---|---|---|---|
| 6 | חרוב מצוי | 1 | 9 | 65 | 5 | 3 | 4 | 5 | 17 | גבוהה מאוד | 6 | 31,840 | נמוכה |

| מס' | מין העץ | תמונה | תיאור העץ, מצבו והערות | המלצת הסוקר |
|---|---|---|---|---|
| 6 | חרוב מצוי<br><i>Ceratonia siliqua</i> | | <b>מיקום:</b> פינה צפון-מזרחית, 2.0 מ' מגדר השכן. <b>מצב:</b> עץ ותיק ובריא, גזע מסיבי ונוף צפוף ברוחב 13 מ', ללא נגעים. קו המרתף תוכנן מחדש בקשת סביב העץ, במרחק 6 מ' לפחות מהגזע. | שימור |

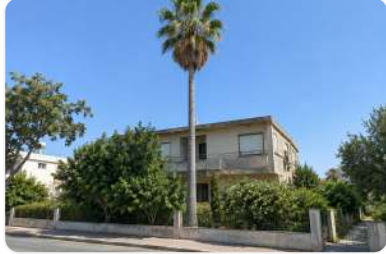
| מס' עץ | מין העץ | כמות | גובה (מ') | קוטר גזע (ס"מ) | מצב בריאותי (0-5) | מיקום העץ (0-5) | ערך מין (0-5) | חופת העץ (0-5) | סך ערכיות (0-20) | קביעת ערכיות | אזור שורשים מוגן, רדיוס (מ') | שוי העץ (ש) | היתכנות העתקה |
|---|---|---|---|---|---|---|---|---|---|---|---|---|---|
| 7 | ושינגטוניה חסונה | 1 | 12 | 45 | 5 | 4 | 2 | 2 | 13 | בינונית | 2 | 5,760 | נמוכה |

| מס' | מין העץ | תמונה | תיאור העץ, מצבו והערות | המלצת הסוקר |
|---|---|---|---|---|
| 7 | ושינגטוניה חסונה<br><i>Washingtonia robusta</i> | | <b>מיקום:</b> פינה דרום-מזרחית של החצר הקדמית, 1.6 מ' מגבול המגרש, מחוץ לקו המרתף. <b>מצב:</b> דקל בריא, גובה עד בסיס הכותרת 12 מ'. שווי לפי נוסחת הדקלים. לפי הנוהל אין להעתיק דקלים. | שימור |

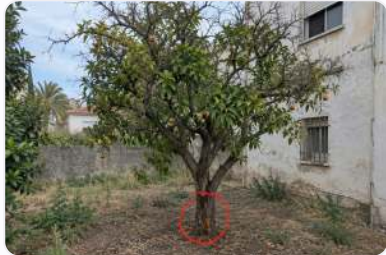
| מס' עץ | מין העץ | כמות | גובה (מ') | קוטר גזע (ס"מ) | מצב בריאותי (0-5) | מיקום העץ (0-5) | ערך מין (0-5) | חופת העץ (0-5) | סך ערכיות (0-20) | קביעת ערכיות | אזור שורשים מוגן, רדיוס (מ') | שוי העץ (ש) | היתכנות העתקה |
|---|---|---|---|---|---|---|---|---|---|---|---|---|---|
| 8 | הדר התפוז | 1 | 4.5 | 22 | 2 | 3 | 2 | 2 | 9 | בינונית | 2 | 729 | נמוכה |

| מס' | מין העץ | תמונה | תיאור העץ, מצבו והערות | המלצת הסוקר |
|---|---|---|---|---|
| 8 | הדר התפוז<br><i>Citrus sinensis</i> | | <b>מיקום:</b> חצר צד מערבית, בתחום קו המרתף. <b>מצב בריאותי 2:</b> גומזיס (הפרשת שרף) בבסיס הגזע ויובש של כ-25% מהנוף. עץ מוזנח בתהליך ניווני. | כריתה |

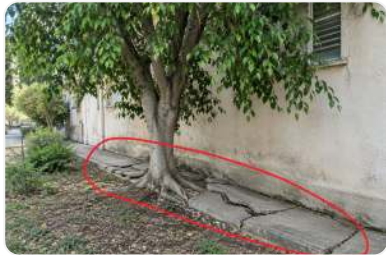
| מס' עץ | מין העץ | כמות | גובה (מ') | קוטר גזע (ס"מ) | מצב בריאותי (0-5) | מיקום העץ (0-5) | ערך מין (0-5) | חופת העץ (0-5) | סך ערכיות (0-20) | קביעת ערכיות | אזור שורשים מוגן, רדיוס (מ') | שוי העץ (ש) | היתכנות העתקה |
|---|---|---|---|---|---|---|---|---|---|---|---|---|---|
| 9 | פיקוס בנימינה | 1 | 7 | 38 | 4 | 3 | 3 | 3 | 13 | בינונית | 3 | 6,529 | נמוכה |

| מס' | מין העץ | תמונה | תיאור העץ, מצבו והערות | המלצת הסוקר |
|---|---|---|---|---|
| 9 | פיקוס בנימינה<br><i>Ficus benjamina</i> | | <b>מיקום:</b> חצר צד מזרחית, 1.2 מ' מקיר המבנה הקיים, בתחום קו המרתף. <b>מצב:</b> נוף צפוף ובריא. שורשים שטחיים הרימו ושברו את שביל הבטון לאורך הקיר. | כריתה |

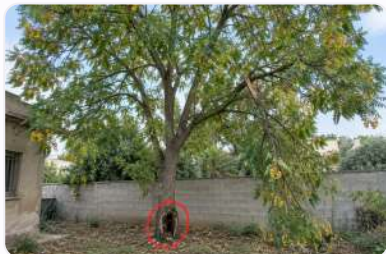
| מס' עץ | מין העץ | כמות | גובה (מ') | קוטר גזע (ס"מ) | מצב בריאותי (0-5) | מיקום העץ (0-5) | ערך מין (0-5) | חופת העץ (0-5) | סך ערכיות (0-20) | קביעת ערכיות | אזור שורשים מוגן, רדיוס (מ') | שוי העץ (ש) | היתכנות העתקה |
|---|---|---|---|---|---|---|---|---|---|---|---|---|---|
| 10 | אזדרכת מצויה | 1 | 8 | 30 | 2 | 3 | 1 | 3 | 9 | בינונית | 3 | 678 | נמוכה |

| מס' | מין העץ | תמונה | תיאור העץ, מצבו והערות | המלצת הסוקר |
|---|---|---|---|---|
| 10 | אזדרכת מצויה<br><i>Melia azedarach</i> | | <b>מיקום:</b> חצר אחורית, בתחום קו המרתף. <b>מצב בריאותי 2:</b> חלל ריקבון בבסיס הגזע בכ-25% מהיקפו, וענף שלד שבור תלוי בנוף. מין בעל ערך מין נמוך. | כריתה |

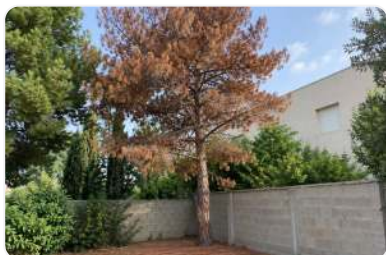
| מס' עץ | מין העץ | כמות | גובה (מ') | קוטר גזע (ס"מ) | מצב בריאותי (0-5) | מיקום העץ (0-5) | ערך מין (0-5) | חופת העץ (0-5) | סך ערכיות (0-20) | קביעת ערכיות | אזור שורשים מוגן, רדיוס (מ') | שוי העץ (ש) | היתכנות העתקה |
|---|---|---|---|---|---|---|---|---|---|---|---|---|---|
| 11 | עץ מת | 1 | 9 | 32 | 0 | 0 | 0 | 0 | 0 | נמוכה | — | 0 | — |

| מס' | מין העץ | תמונה | תיאור העץ, מצבו והערות | המלצת הסוקר |
|---|---|---|---|---|
| 11 | עץ מת<br><i>Pinus halepensis</i> | | <b>מיקום:</b> פינה צפון-מערבית, צמוד לגדר האחורית. <b>מצב:</b> אורן ירושלים מת: כל המחטים יבשים, הקליפה מתקלפת ונראים נקבי יציאה של חיפושיות קליפה. ניקוד 0 בכל המדדים. מומלץ לכרות בהקדם. | כריתה |
