## תסקיר בדיקת מעלית

בדיקה תקופתית לפי סעיף 60 לפקודת הבטיחות בעבודה [נוסח חדש], התש"ל-1970

שם המחזיק: נציגות הבית המשותף רחוב הנרקיס 22  
כתובת: רחוב הנרקיס 22, קריית ביאליק  
מס' המעלית במשרד העבודה: 241782

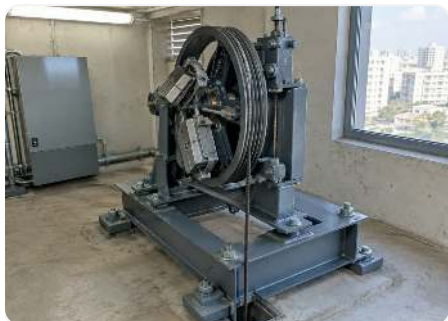
| # | חלק נבדק | סטטוס | הערות |
|---|---|---|---|
| 5 | ווסת המהירות | תקין | הווסת וכבל הווסת שלמים. המגע החשמלי נבדק בפעולה. |

ווסת המהירות בחדר המכונות

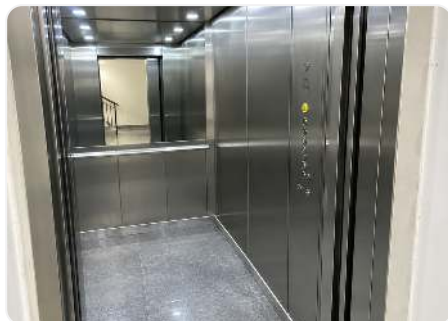
| # | חלק נבדק | סטטוס | הערות |
|---|---|---|---|
| 22 | פעמון אזעקה וחייגן למוקד | תקין | נבדקה שיחה מהתא ומגג התא, ונתקבל מענה מהמוקד. |

תא המעלית: לחצן האזעקה והחייגן נבדקו
